1. EDIFICIOS DOTACIONALES: EDIFICIOS ADMINISTRATIVOS PÚBLICOS - CASAS CONSISTORIALES	
OBJETO	CASA CONSISTORIAL
LOCALIZACIÓN	C/ San Roque y Plaza de Casassús (dentro de Conjunto Histórico Alzira)
USO	Administrativo
ESTADO	Declaración singular
DESCRIPCIÓN:	
<p>Se trata de un edificio construido entre 1547 y 1606. El edificio se organiza en torno a una galería rectangular, alrededor de la cual se disponen las diferentes dependencias. Se trata de un edificio cuadrangular, cubierto a tres aguas con teja árabe.</p>

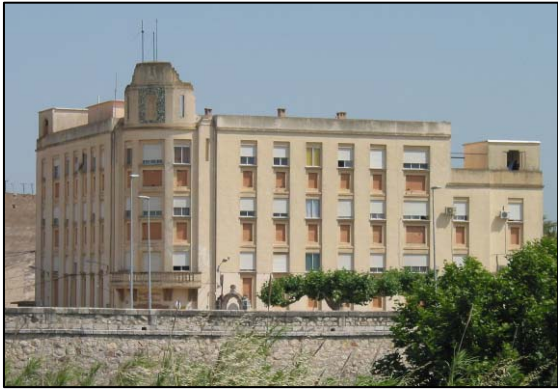
OBJETO	CASERNA GUARDIA CIVIL
LOCALIZACIÓN	Calle Mayor, 47
USO	Caserna de la Guardia Civil
ESTADO	Bueno
DESCRIPCIÓN:	<p>Edificio de cuatro plantas proyectado el 1944 por en ese entonces el arquitecto municipal de Alzira Juan Rios Cogollos como a caserna de la Guardia Civil. Estas instalaciones, Levantadas sobre un solar de 1039 metros cuadrados, tenían capacidad para albergar 30 guardias civiles y 20 familias Sus fachadas es caracterizan por su sencillez y claridad en el lenguaje arquitectónico, propio de la estética Déco. Los murales se compartimentan verticalmente por unas fajas lucidas que enmarcan les hileras de ventanas que se alternan con plafones vaciados.</p>

VALOR	Medio-Alto
OBJETIVOS DE CALIDAD	Conservar

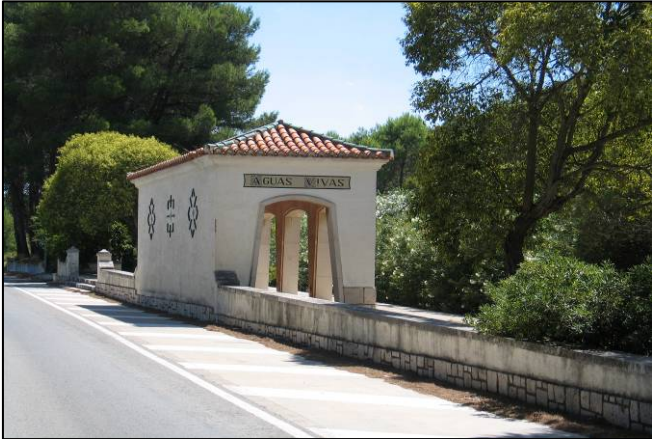
10. EQUIPAMIENTOS TÉCNICOS COLECTIVOS, COMUNICACIONES Y OBRAS PÚBLICAS: FERROCARRILS - Estacions i baixadors	
OBJETO	ANTIGUA ESTACIÓN DEL TREN (BAILADOR)
LOCALIZACIÓN	CV-50. PK. 11.2 (Barraca d' Aigües Vives)
USO	Marquesina de parada del Autobús
ESTADO	Bueno
DESCRIPCIÓN:	
<p>Está formado por un pabellón paralelo a la vía de planta rectangular con cubierta de teja árabe a cuatro vertientes. Tres de sus cuatro fachadas, aparecen abiertas con arcos. Esta construcción ha estado posteriormente modernizada en readaptarse como parada del autobús de la colonia d' Aigües Vives, al dejar de funcionar la línea de ferrocarril</p>

VALOR	Alto
OBJETIVOS DE CALIDAD	Conservar

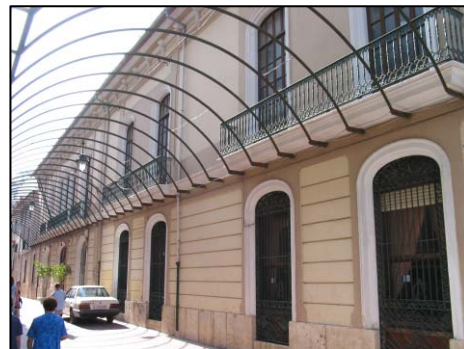
17. ARQUITECTURA CIVIL EDIFICIS SOCIOCULTURALS - Casinos	
OBJETO	LA GALLERA (Círculo Alzireño)
LOCALIZACIÓN	C/ Escolles Pies, 1
USO	Casino cultural
ESTADO	Bueno
DESCRIPCIÓN:	
<p>Edificio destinado antiguamente a peleas de gallos. La fachada presenta la simetría y regularidad de los proyectos academicistas: enormes fachadas en las que se repiten los módulos decorativos y de distribución, característicos de edificaciones como conventos, escuelas y hospitales. En la planta baja se sitúan: el amplio acceso con una gran escalera imperial de mármol que conduce a la planta superior y un salón de planta oval con columnas decoradas con zócalo de azulejos (escudos de Alzira, cítricos y pares de gallos) y techo con veguería de madera tallada: en la planta superior, un gran salón decorado en el techo con molduras y otra sala circular con zócalo de azulejos, abundante decoración en escayola y columnas metálicas que sustentan una galería superior. En estos dos salones es de destacar el suelo de mármol blanco y la carpintería de madera en la que destacan algunas puertas con tallas y decoración modernista</p>

VALOR	Alto
OBJETIVOS DE CALIDAD	Conservar

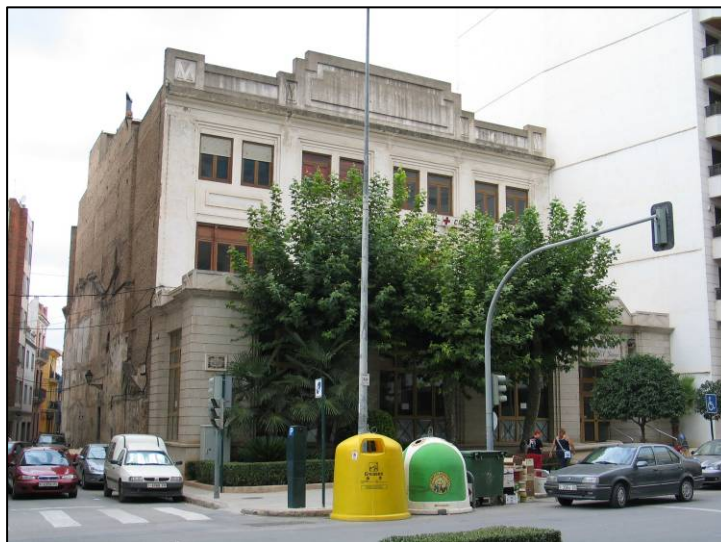
18. ARQUITECTURA CIVIL EDIFICIS SOCIOCULTURALS - Ateneus

OBJETO	CASINO
LOCALIZACIÓN	C/ Faustí Blasco, 11; C/ Costa, 2 y Avda. de los Santos Patronos, 9
USO	Casino cultural y recreativo
ESTADO	Bueno

Edificio construido el año 1932 como sede social del Ateneo Mercantil e Industrial de Alzira. Este edificio fue construido sobre una parcela inicialmente entre medianeras recayendo a dos calles. Se trata de un edificio de cuatro plantas –un sótano, planta baja y dos pisos- con cubierta plana. Sus fachadas se caracterizan por una composición donde predomina la apertura sobre el muro.

VALOR	Alto
OBJETIVOS DE CALIDAD	Conservar

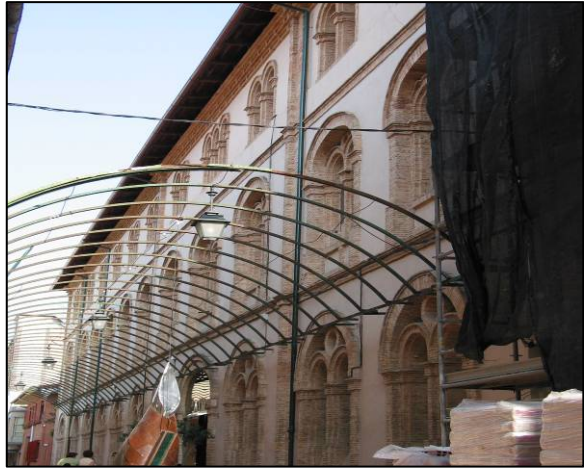
20. ARQUITECTURA CIVIL: Escolles	
OBJETO	COLEGIO
LOCALIZACIÓN	C/ Escolles Pies, 4
USO	Casa de Cultura
ESTADO	Bueno
DESCRIPCIÓN:	
<p>Su construcción se llevó a cabo de acuerdo con el proyecto realizado por el arquitecto José Zacarías Camaña el año 1872, sobre una parte de los solares del desamortizado convento de San Agustí. Este conjunto se organiza en tres plantas alrededor de un patio con arcadas, como un claustro. En la actualidad se alberga la Casa de Cultura, la biblioteca, el museo, la sala de exposiciones y la emisora de radio municipal.</p>

VALOR	Alto
OBJETIVOS DE CALIDAD	Conservar

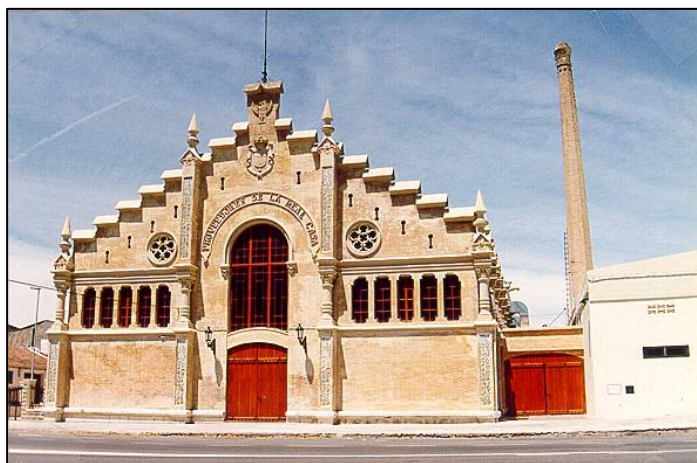
**22. PATRIMONIO INDUSTRIAL: CONJUNTO Y ELEMENTOS ARQUITECTONICOS
VINCULADOS CON EL PATROMONIO INDUSTRIAL – Almacenes**

OBJETO	LA COTONERA
LOCALIZACIÓN	
USO	Sala dedicada a la hostelería
ESTADO	Bueno (Restaurado)

Edificio de estilo modernista, que sustituye al eclecticismo de principios del s.XX. Consta de una gran nave rectangular, construida a base de ladrillo con cubierta a dos aguas y cuchillos metálicos a forma de percha. Las fachadas menores presentan una gran puerta central rematada con un arco de medio punto

VALOR	Alto
OBJETIVOS DE CALIDAD	Conservar

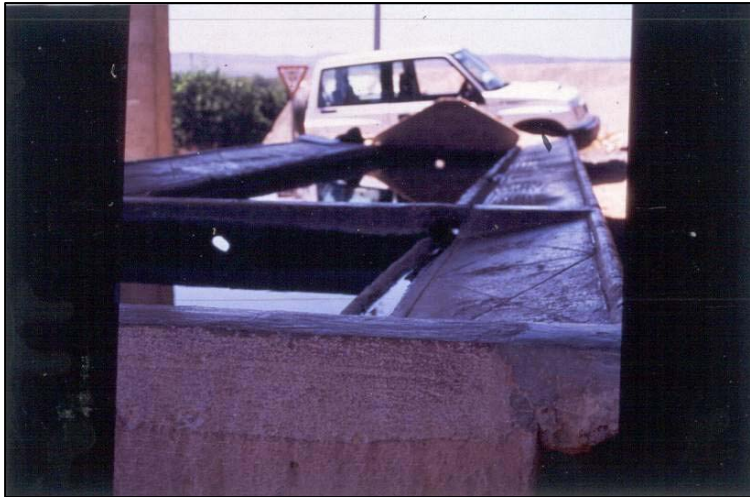
35. EQUIPAMIENTOS TECNICOS COLECTIVOS, COMUNICACIONES Y OBRAS PÚBLICAS: AGUA - Otros	
OBJETO	LAVADOR DE TARIN
LOCALIZACIÓN	Carretera Alzira-Tous; Casa Tarin
USO	Lavadero
ESTADO	Bueno
DESCRIPCIÓN:	
<p>Se trata de una pila de piedra oscura, con forma rectangular. Los laterales están adecuados para frotar las ropas, con inclinación hacia el interior donde existe un canal por el que corre el agua. Al conjunto se adosó una fuente y se encuentra, todo él, cubierto por una techumbre de uralita que se apoya en 6 pilares cuadrangulares.</p>

VALOR	Alto
OBJETIVOS DE CALIDAD	Conservar

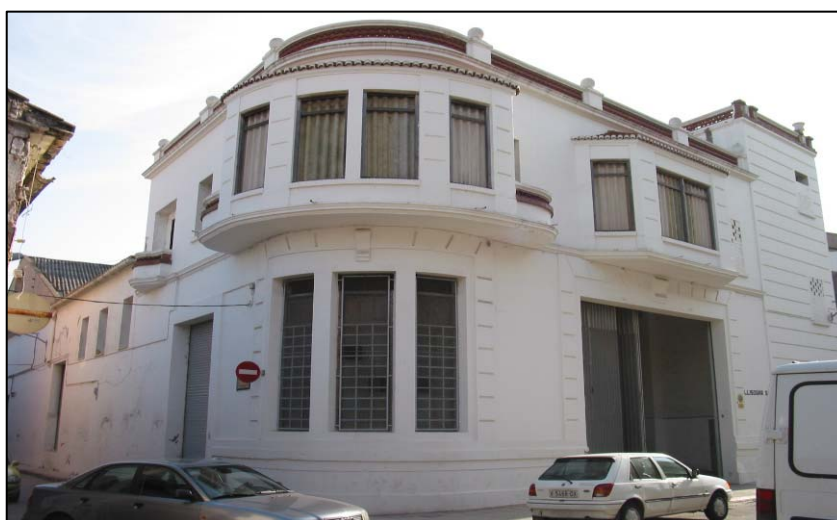
**36. PATRIMONIO INDUSTRIAL: CONJUNTO Y ELEMENTOS ARQUITECTÓNICOS
VINCULANTES CON EL PATRIMONIO INDUSTRIAL - Almacenes**

OBJETO	ALMACÉN
LOCALIZACIÓN	C/ O'Donell, 4; C/ Santa Emilia, 2-12
USO	Almacén de naranjas
ESTADO	Bueno

Está formado por dos plantes, y en la planta alta se encuentran las oficinas. En la fachada destaca un amplio mirador situado en la planta alta, y un conjunto de tres ventanales verticales sobre la planta baja.

VALOR	Alto
OBJETIVOS DE CALIDAD	Conservar

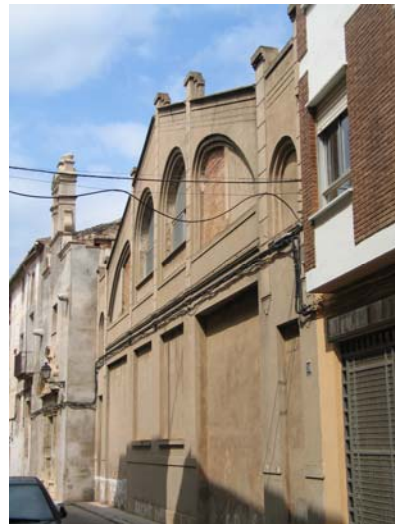
39. PATRIMONIO INDUSTRIAL: CONJUNTO Y ELEMENTOS ARQUITECTÓNICOS VINCULANTES CON EL PATRIMONIO INDUSTRIAL - Almacenes	
OBJETO	ALMACÉN
LOCALIZACIÓN	C/ Ronda d'Algemesi, 43-45; C/ Santa Llúcia, 22-24
USO	Almacén
ESTADO	Buen estado
DESCRIPCIÓN:	
<p>Ocupan parte del solar del que fue el antiguo convento de monjas de Santa Lucía y primer hospital de la villa. El conjunto de naves presenta dos fachadas hacia la calle de Santa Lucía y Ronda de Algemesi respectivamente. La fachada de la calle de Santa Lucía presenta un mayor interés arquitectónico. En ella predomina apertura sobre el muro. Se articulan en dos pisos y seis calles, destacando las situadas en el segundo nivel, la morfología de estas se adapta a las formes triangulares del remate de la fachada adoptando sinuosas curvas de reminiscencias modernistas que se mezclan con un tratamiento Déco que predomina en la estética de la fachada. La fachada del almacén de la Ronda de Algemesi presenta una arquitectura más convencional.</p>

VALOR	Alto
OBJETIVOS DE CALIDAD	Conservar

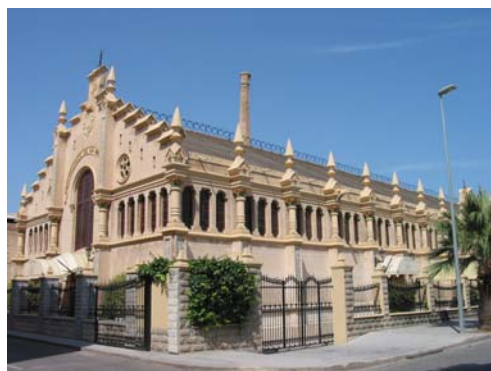
OBJETO	ALMACÉN
LOCALIZACIÓN	C/ Guadassuar, 6 N° cadastre 05720/03
USO	Salón de banquetes y convenciones
ESTADO	Buen estado
DESCRIPCIÓN:	
<p>Se trata de un almacén de naranjas, proyectado el año 1912 por el arquitecto municipal de Alzira Emilio Ferrer Gisbert, formado por una grande nave de planta rectangular con cubierta de armaduras metálicas a dos vertientes con muros perimetrales de ladrillo levantados sobre un zócalo. Lo más destacable del conjunto es el programa decorativo que lo convierten en uno de los mejores almacenes modernistas, juntamente con el almacén de Ribera de Carcaixent. Esta decoración se centra sobretudo en el recurso del ladrillo vista, el cimiento trabajado con molde y los elementos de cerámica vidriada. Las dos fachadas principales son idénticas: una gran puerta central de entrada que continua en altura hasta el primer cuerpo y se remata con un arco de medio punto. Sobre el arco, la inscripción "Proveedores de la Real Casa", el escudo borbónico, y al final, el anagrama HP (Hermanos Peris).</p>

VALOR	Alto
OBJETIVOS DE CALIDAD	Conservar

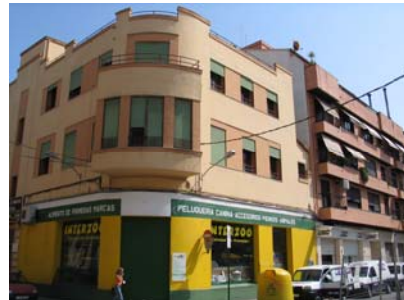
41. PATRIMONIO INDUSTRIAL: CONJUNTO Y ELEMENTOS ARQUITECTÓNICOS VINCULANTES CON EL PATRIMONIO INDUSTRIAL - Almacenes	
OBJETO	ALMACÉN
LOCALIZACIÓN	C/ Hort dels Frares, 62
USO	Sede de la Sociedad Musical D'Alzira
ESTADO	Buen estado
DESCRIPCIÓN:	
<p>Esta Fachada perteneció al que fue el almacén de naranjas construido para los comerciantes mallorquines Matias Colom y Jaume Balcaneras y proyectado en 1940 por el arquitecto Salvador Rocafull. El conjunto, tal y como es habitual en este tipos de almacenes, estaba formado por unas naves, ya desaparecidas, de las que se ha conservado la fachada principal, formada por un cuerpo de tres plantas con cubierta plana, mirador sobre el chaflán y la caja de escalas resaltada. El primer piso se destinaba a oficinas, mientras que el segundo tenía viviendas. Actualmente la planta baja se destina a usos comerciales, mientras que las plantas altas se destinan a aulas formativas de la Sociedad Musical a pesar de la época de su construcción en plena posguerra, el lenguaje de sus fachadas destaca por su modernidad. En este sentido Eduard Domènech afirma que “participa de las características racionalistas y expresionistas con el bucle de la escala sobresaliendo del conjunto, mirador al chaflán y barandillas tubulares hace pensar en la arquitectura de tipo barco”</p>

VALOR	Alto
OBJETIVOS DE CALIDAD	Conservar

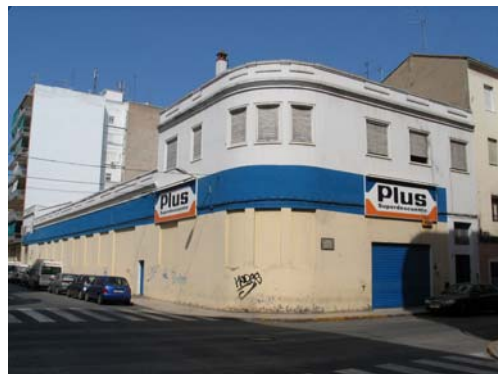
43. PATRIMONIO INDUSTRIAL: CONJUNTO Y ELEMENTOS ARQUITECTÓNICOS VINCULANTES CON EL PATRIMONIO INDUSTRIAL - Almacenes	
OBJETO	ALMACÉN
LOCALIZACIÓN	C/ Bisbe Gilberto Martí, 20. C/ Hort dels Frares, 59
USO	Supermercado
ESTADO	Buen Estado
DESCRIPCIÓN:	
<p>Edificio construido sobre una parcela cantonera que responde a la tipología de nave industrial. Se trata de un almacén para la confección de naranjas construido por la firma Morell y Arbona Tal y como es habitual en este tipo de almacenes, presenta la portada construida con dos crujiás de dos plantes con cubierta plana, donde en la planta alta es dispondrían las dependencias administrativas de la empresa. La escala se sitúa al lado opuestote la esquina, sin que se resalte en altura su caja, lo que favorece una mayor claridad en los volúmenes constructivos. En la parte posterior de este cuerpo se adosa una nave, al fondo de la que aparece otra construcción de dos crujiás de dos plantas, que posiblemente se destinara a vivienda del encargado del almacén Las fachadas se articulan con una gran sencillez ornamental y claridad compositiva,</p>

VALOR	Medio-Alto
OBJETIVOS DE CALIDAD	Susceptible a cambio

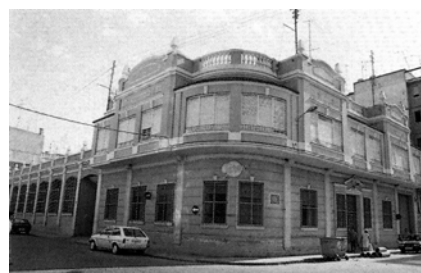
OBJETO	ALMACÉN
LOCALIZACIÓN	C/ Bisbe Gilberto Martí, 4-6
USO	En uso
ESTADO	Bueno
DESCRIPCIÓN:	
<p>Una parte del que fue el antiguo almacén de naranjas proyectado por el arquitecto Juan Guardiola para los hermanos Garrigues, construido entre 1949 y 1952 sobre una parcela cantonera, que responde a la tipología de nave industrial. Como es habitual en muchos almacenes de naranja, presentaba una portada que precedía a las naves, construida en dos plantas donde sobre la planta alta se situaban algunas viviendas y las oficinas administrativas. Este cuerpo y los primeros tramos de las naves que se adosan perpendicularmente han estado derruidas recientemente y substituidas por un bloque de viviendas, quedando únicamente en pie la parte posterior de las naves. Todas las cubiertas son de teja alicantina. La fachada de la nave que se dispone en paralelo a la calle Bisbe Gilberto Martí aparece compartimentada por los pilares que sustentan las armaduras de la cubierta, que descansan sobre un zócalo.</p>

VALOR	Medio-Alto
OBJETIVOS DE CALIDAD	Susceptible a cambio

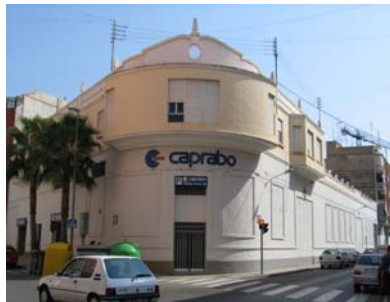
45. PATRIMONIO INDUSTRIAL: CONJUNTO Y ELEMENTOS ARQUITECTÓNICOS VINCULANTES CON EL PATRIMONIO INDUSTRIAL - Almacenes	
OBJETO	ALMACÉN
LOCALIZACIÓN	C/ Salvador Perles, 1-9. C/ Gandia, 2
USO	Supermercado
ESTADO	Bueno
DESCRIPCIÓN:	
<p>Se trata de una edificación que ocupa una parcela cantonera y que responde a la tipología de nave industrial. Fue construida como almacén para la confección de naranjas de los hermanos Cristobal y Bernardo Balaguer, y actualmente se encuentra ocupada por un supermercado. Como resulta habitual en muchos almacenes de naranja, presenta una cabecera que precede en la nave, construida en dos plantas, donde, sobre la planta alta, se situaban algunas viviendas y las oficinas administrativas. Se alza sobre una estructura de pilares vigas y forjados de cemento armado. El chaflán redondeado otorga continuidad y unidad a las dos fachadas.</p>

VALOR	Medio-Alto
OBJETIVOS DE CALIDAD	Susceptible a cambio

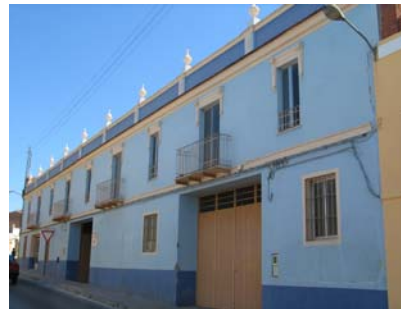
47. PATRIMONIO INDUSTRIAL: CONJUNTO Y ELEMENTOS ARQUITECTÓNICOS VINCULANTES CON EL PATRIMONIO INDUSTRIAL - Almacenes	
OBJETO	ALMACÉN
LOCALIZACIÓN	C/ General Espartero, 42-48. C/ San Quintín, 31
USO	Taller de mármoles
ESTADO	Bueno
DESCRIPCIÓN:	
<p>Edificio construido entre medianeras al barrio del Alquerieta de Alzira, que responde a la tipología de nave industrial. Fue construido como almacén para la confección de naranjas de "Sardina", todo y que ahora presenta otro uso. Tal y como es habitual en el tipo presenta una cabecera de dos plantas de dos crujías paralelas a fachada con cubierta de teja árabe a dos vertientes. Los forjados de la planta baja son de vigas de hierro de perfil en L que sustentan bovedillas de ladrillo. La fachada del almacén presenta una composición esmerado en lo concerniente a la disposición de las aperturas, que se ha visto un poco alterada en la planta baja, mientras que la planta alta aún conserva ese ritmo alternativo de aperturas ventana-balcón.</p>

VALOR	Medio-Alto
OBJETIVOS DE CALIDAD	Susceptible a cambio

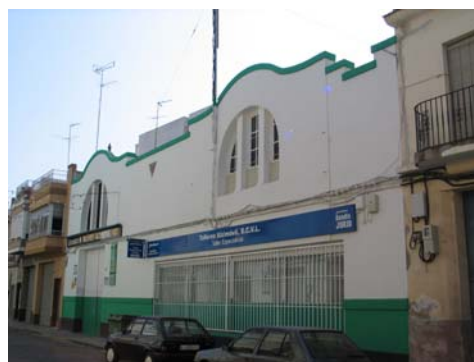
OBJETO	ALMACÉN
LOCALIZACIÓN	C/ Teodor Andreu, 15
USO	Taller de reparación y venta de automóviles
ESTADO	Bueno
DESCRIPCIÓN:	
<p>Nos encontramos ante un edificio construido entre medianeras que responde a la tipología de nave industrial. Está formado por dos naves dispuestas de forma paralela con armaduras belgas de madera y bielas de hierro. La cubierta actual es de planchas metálicas. La fachada se caracteriza por su sencillez donde los únicos elementos que destacan sobre unos lienzos murales lisos lucidos con mortero de cemento son el zócalo, las aperturas y el remado mixtilíneo. Su composición se encuentra alterada por la apertura de un amplio ventanal horizontal que recae sobre una de las naves. Sobre el eje de simetría de cada nave, donde se situaban las puertas de acceso, se dispone un ventanal de medio punto tripartito que nos acuerda las ventanas termales romanas. Entre los dos ventanales aparece un ventanal forma de triángulo invertido con celo cerámico que responde a la estética Déco</p>

VALOR	Medio
OBJETIVOS DE CALIDAD	Susceptible a cambio

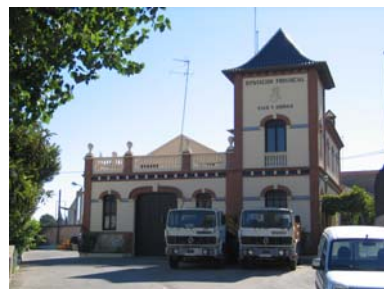
49. PATRIMONIO INDUSTRIAL: CONJUNTO Y ELEMENTOS ARQUITECTÓNICOS VINCULANTES CON EL PATRIMONIO INDUSTRIAL - Almacenes	
OBJETO	ALMACÉN
LOCALIZACIÓN	Carretera de Corbera, 120
USO	Almacén de vías y obras
ESTADO	Bueno
DESCRIPCIÓN:	
<p>Nos encontramos ante un edificio exento que fue construida cabeza al año 1925 como almacén de obras de mantenimiento de la red de carreteras de la Diputación de Valencia. Se sitúa junto a la carretera provincial de Alzira a Favareta, actual CV-550. Se trata de un edificio de planta rectangular con una torreón sobre una esquina con cubierta de teja a cuatro vertientes que articula dos cuerpos de una crujía de diferente altura –una y dos plantas- que enmarcan el almacén propiamente dicho, con cubierta en dos vertientes sustentada con armaduras. Todo este conjunto presenta un tratamiento unitario de las fachadas, con zócalo de mazonería rejuntado, lienzos murales lucidos con mortero y pintados, cadenas cantoneras y dinteles de las aperturas remates con arcos rebajados de ladrillo vista y socarrenes. El zócalo, la banda de azulejos que une las diferentes aperturas desde las impostas de los arcos y la cornisa de ladrillo y azulejos cerámicos recorren las cuatro fachadas del edificio, otorgando unidad todo el conjunto articulado en diferentes cuerpos</p>

VALOR	Alto
OBJETIVOS DE CALIDAD	Conservar

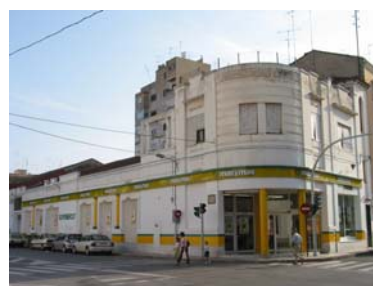
OBJETO	ALMACÉN
LOCALIZACIÓN	C/ Virgen de la Murta, 6; Pl. Primer de Maig, 4
USO	Supermercado
ESTADO	Bueno
DESCRIPCIÓN:	
<p>Nos encontramos ante un edificio alzado sobre una parcela cantonera que responde a la tipología de nave industrial. Fue construido como almacén de naranjas, todo y que posteriormente fue adscrito a concesionario de coches y en estos momentos como supermercado. Siguiendo el modelo habitual presenta un cuerpo de dos plantas que conforma la cabecera, con el chaflán redondeado. A un extremo se sitúa la caja de escalas que sobresale del conjunto y se cubre con cuatro vertientes de teja árabe. La fachada se compartimenta verticalmente mediante bandas lisas entre las que se disponen las aperturas planta baja y en el piso, todo y que las recayentes sobre el chaflán a la planta baja se encuentran morfológicamente mucho alteradas. En perpendicular a la cabecera se dispone una nave con cubierta de teja alicantina a dos vertientes sustentada sobre armaduras.</p>

VALOR	Medio-Alto
OBJETIVOS DE CALIDAD	Susceptible a cambio

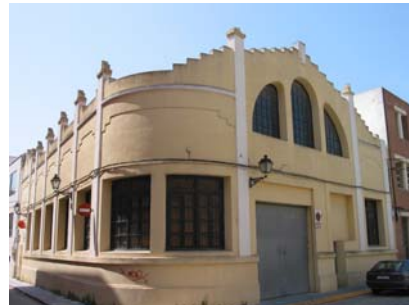
51. PATRIMONIO INDUSTRIAL: CONJUNTO Y ELEMENTOS ARQUITECTÓNICOS VINCULANTES CON EL PATRIMONIO INDUSTRIAL - Almacenes	
OBJETO	ALMACÉN
LOCALIZACIÓN	Plaza de la Morera, 3. C/ Salinerias, 2
USO	Taller de la Policía Local
ESTADO	Bueno
DESCRIPCIÓN:	
<p>Nos encontramos ante un edificio alzado sobre una parcela cantonera situada en un emplazamiento poco habitual en pleno centro histórico de Alzira que responde a la tipología de nave industrial. Fue construida como almacén de naranja para José Ripoll El edificio está formado por una sola nave de pequeñas dimensiones con el chafalán redondeado. Los pilares que sustentan las armaduras de la cubierta, sirven para compartimentar verticalmente la fachada lateral, sobre la que asoman forma de pilastras, abriéndose una ventana por tramo. Los pilares se prolongan sobre el pequeño pretil que esconde la cubierta y se culminan con remados geométricos. La postrera calle de la fachada lateral aparece rematado forma de hastial graonat por resaltar la presencia de una puerta lateral de acceso, ahora cegada. La fachada delantera, donde se encuentra el acceso, aparece compartimentada por dos pilastras que enmarcan un ventanal tripartito situado bajo el hastial graonat que esconde las dos vertientes de la cubierta.</p>

VALOR	Alto
OBJETIVOS DE CALIDAD	Conservar

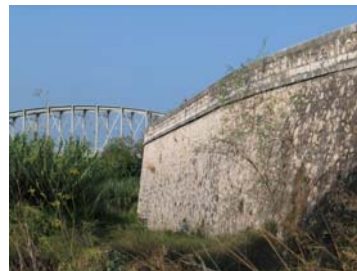
52. EQUIPAMIENTOS TÉCNICOS COLECTIVOS, COMUNICACIONES Y OBRAS PÚBLICAS: Agua. Otros.	
OBJETO	MALECÓN
LOCALIZACIÓN	L'Almunia, la Vila, les Basses, Tancat de Sant Antoni
USO	Protección contra las crecidas del Xúquer
ESTADO	Bueno
DESCRIPCIÓN:	
<p>Entre 1911 y 1918 cuando se construye el primer tramo del malecón, con un muro de contención de mazonería rejuntado recayendo al cajero del río. Junto al puente de hierro se construyó una caseta de mazonería rejuntado con las cadenas cantoneras de sillares, que partiendo desde el fondo del río llega hasta el nivel de la calle donde tiene la puerta de acceso. Su interior aloja los mecanismos de un medidor del nivel de crecida del río Posteriormente se realizaron otras obras que dieran continuidad al proyecto con el alargamiento del malecón por todo el lado sudoeste, lo cual comportó tanto el cegado del brazo interior del Júcar como el desvío del cajero de los barrancos del Barranquet, de Barxeta y de la Casilla que iban a desaguar al brazo interior. El muro de contención de considerable altura recorre en línea recta todo esta borde hasta pasar el camino de Carcaixent junto en el puente de Xàtiva y llega hasta la nueva carretera de Carcaixent recientemente abierta el 2004. En este recorrido de más de 2500 metros donde se alternan algunos tramos del suelo con otros con muro de contención construido con bloques de hormigón que ocupan la mayor parte de su recorrido.</p>

VALOR	Medio
OBJETIVOS DE CALIDAD	Susceptible a cambio o restauración

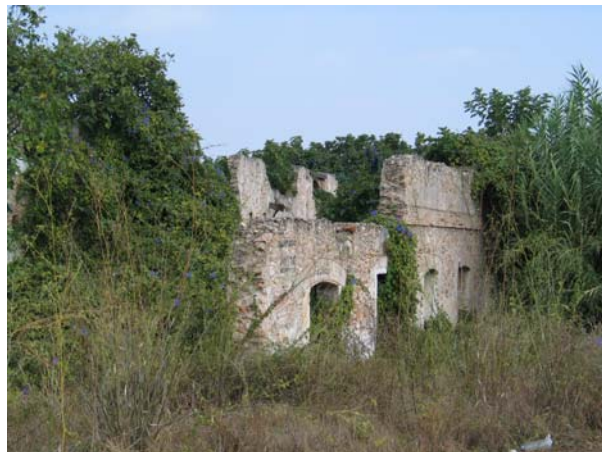
53. PATRIMONIO PREINDUSTRIAL: Molinos hidráulicos.	
OBJETO	MOLINO DEL BORREGO
LOCALIZACIÓN	Polígono 44, parcela 54-a
USO	Sin uso
ESTADO	Mal estado
DESCRIPCIÓN:	
<p>Nos encontramos ante un edificio en ruinas que responde a la tipología de molino harinero hidráulico. Se sitúa junto al cajero del río Verde, pero para mover sus muelas aprovechaba el caudal de la Acequia de Palafanga. Del conjunto únicamente quedan en pie los muros construidos con mazonería con las aperturas alineadas con arcos rebajados de ladrillo, todo y que estuvo en funcionamiento finos la década de los años cuarenta del siglo XX. Según podemos observar por la imagen de la ficha del catálogo municipal, tiene tres cacaos para alojar las respectivas muelas, cobertizos con vuelta de medio cañón. La abundante vegetación que rodea el edificio nos hace imposible poder realizar una descripción pormenorizada de las estructuras</p>	
VALOR	Medio-Alto

OBJETIVOS DE CALIDAD	Restauración

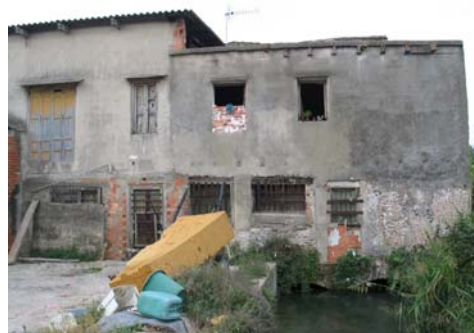
OBJETO	MOLINO EL TORO
LOCALIZACIÓN	CV-550 PK. 4.4
USO	Vivienda
ESTADO	Mal estado
DESCRIPCIÓN:	
<p>Se trata de un edificio que responde a la tipología de molino harinero, situado en el término de Alzira, junto al antiguo despoblado del Toro, de donde proviene su nombre. El agua le llega por la hendidura o brazal de Alzira, sobre el que se encuentra construido. Se accedía a él por el antiguo camino de Alzira a Benimuslem y, actualmente, también por la carretera que discurre paralela. El edificio se construye sobre la acequia o brazal de Alzira, ocupando todo el ancho del cajero y descansando sobre el tajamar que divide las aguas entre el paso de agua continuo y la entrada al cacao del molino. La planta del edificio es rectangular y se extiende por el lado derecho de la acequia. Hoy en día hay una construcción mucho más grande y compleja como resultado de las transformaciones recientes, que han acabado además con todo rastro de la maquinaria molinera. Del antiguo molino solo se conserva restos en la planta baja del edificio, sobretodo del cuerpo que recae en la acequia, y en el mismo cajero de esta, donde aún se pueden apreciar parte de los mismos y restos de las guías por donde deslizaban las compuertas previas al molino.</p>

VALOR	Medio
OBJETIVOS DE CALIDAD	Susceptible a cambio

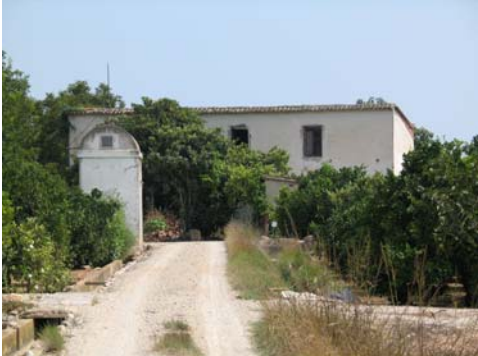
56. PATRIMONIO PREINDUSTRIAL: Molinos hidráulicos.	
OBJETO	MOLINO EL PLA
LOCALIZACIÓN	Polígono 44. Parcela 184 C
USO	Sin uso
ESTADO	Regular
DESCRIPCIÓN:	
<p>Restos arquitectónicos de un antiguo molino harinero, cerca del camino viejo de Guadassuar a Alzira, también conocido como camino de Genís. Recibía el agua por la Hendidura del Áureo. Su planta actual del edificio es irregular, forma de "T", y con el antiguo casal sobre el cauce de su acequia. El conjunto actual es el fruto de las adiciones y ampliaciones del molino a lo largo de los siglos y resulta difícil detectar restos del período medieval. La parte del antiguo molino tiene una planta rectangular, con una sola altura y cubierta en dos vertientes. Todo el techo descansa sobre un pilar central y dos laterales, integrados estos últimos en la fábrica de los muros correspondientes, que soportan una enorme jácena. En la acequia se aprecia un tajamar para separar las aguas que pasaban por el derramador y las que entraban en el cacao para impulsar el carrete.</p>

VALOR	Alto
OBJETIVOS DE CALIDAD	Conservar

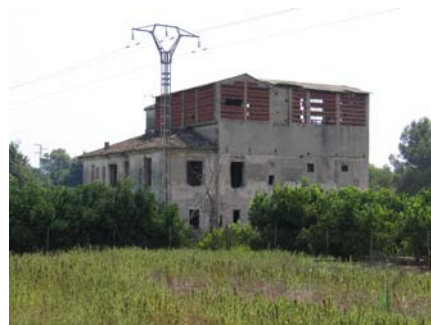
57. PATRIMONIO PREINDUSTRIAL: Molinos hidráulicos.	
OBJETO	MOLINO MATERNA
LOCALIZACIÓN	Polígono 30. Parcela 80
USO	Sin uso
ESTADO	Mal estado
DESCRIPCIÓN:	
<p>Se trata de un edificio exento que responde a la tipología de molino harinero hidráulico. Se sitúa a la alijo de Materna y recibe las aguas para mover las muelas del barranco de Barxeta, ya que se encuentra junto a su cajero. El edificio ocupa una superficie de planta rectangular, se alza con muros de mazonería lucidos con mortero, con dos plantas y cubierta de teja árabe a cuatro vertientes, que se ha visto parcialmente sustituida en la parte posterior al realizarse una sobreelevación reciente. Sobre la crujía central se eleva una tercera planta también con cubierta en cuatro vertientes. Los cacaos donde se alojaban las cuatro muelas se cubren con arcos ojivales. La fachada principal presenta una composición más esmerada con tres aperturas por planta. Planta baja las dos laterales, más anchas y alineadas con un arco rebajado, daban acceso a las instalaciones del molino, mientras que por la central se accedía a una escalerilla que subía a la vivienda situada planta alta. En el piso superior se abren tres ventanas centradas en eje sobre las puertas de la planta baja. Todas las aperturas se encuentran rebuscadas con una moldura lisa.</p>

VALOR	Alto
OBJETIVOS DE CALIDAD	Conservar

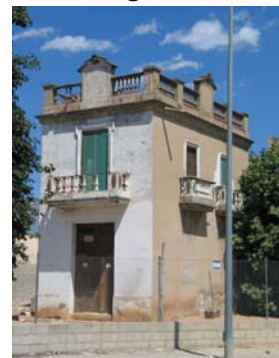
59. EQUIPAMIENTOS TÉCNICOS COLECTIVOS, COMUNICACIONES Y OBRAS PÚBLICAS: Agua. Otros.	
OBJETO	MOTOR
LOCALIZACIÓN	Avda. Vicent Vidal, 64. núm. cadastre: 23620/02
USO	Sin uso
ESTADO	Regular
DESCRIPCIÓN:	
<p>Este motor está formado por dos cuerpos construidos y adosados de manera perpendicular. Un de ellos es la caseta de máquinas de la instalación, mientras que el otro está dedicado a vivienda del motorista. La caseta de máquinas está formada por un cuerpo de planta cuadrangular, altura con muros de ladrillo lucido con mortero de cemento y pintados, con las cadenas cantoneras, embocaduras de las aperturas y molduras de ladrillo vista, y cubierta de teja alicantina a dos vertientes con grandes socarrenes hechos por la ampliación hacia al exterior de las viguetas de madera de la estructura. La composición de las fachadas es suficiente esmerado, donde las diferentes aperturas guardan una relación simétrica y se rematan con arcos de medio punto. Sobre una de las paredes de carga de la casa de máquinas se adosa la vivienda del motorista. Se trata de una construcción de planta rectangular de una crujía de dos plantas con cubierta llana. La planta baja únicamente presenta la apertura de acceso, mientras que planta alta presenta una composición equilibrada con dos balcones sobre las fachadas más anchos y otro balcón encima la puerta de acceso.</p>

VALOR	Alto
OBJETIVOS DE CALIDAD	Conservar

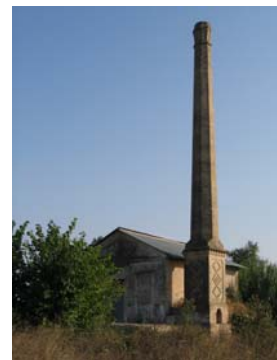
60. EQUIPAMIENTOS TÉCNICOS COLECTIVOS, COMUNICACIONES Y OBRAS PÚBLICAS: Agua. Otros.	
OBJETO	MOTOR
LOCALIZACIÓN	Partida la Almunia. Hort de Redal
USO	Motor de riego
ESTADO	Regular
DESCRIPCIÓN:	
<p>Nos encontramos ante un motor de riego formado por la caseta de máquinas, la chimenea de ladrillo y una balsa, que se sitúa junto al cajero del río Júcar. La caseta de máquinas está formada por un cuerpo de planta cuadrangular alzado con paredes de mazonería y cubierta de teja a dos vertientes, que recientemente ha estado sustituida por otra de planchas de fibrocemento. La fachada principal situada en una de las paredes medianeras presenta una composición bastante esmerado con la puerta de acceso situada sobre el eje de simetría y dos ventanas ciegas a los dos lados, con sus embocaduras rebuscadas con una moldura lisa, con la que se remarca también el frontón triangular que conforma el hastial de la cubierta. Los lienzos murales están lucidos con mortero. Las fachadas laterales presentan un aspecto más descuidado, con los lienzos murales rebozados con mortero La presencia de una chimenea de ladrillo a un lado de la caseta de máquinas nos indica que el vapor ha estado la energía empleada para mover su bomba y por eso la chimenea servía para expulsar los humos y los gases del proceso de combustión.</p>

VALOR	Alto
OBJETIVOS DE CALIDAD	Conservar

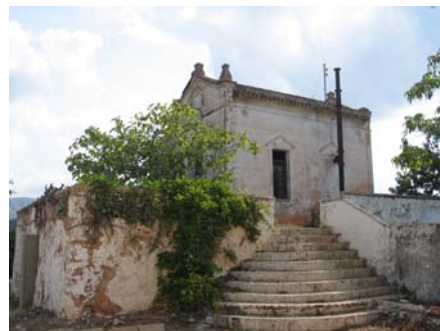
64. EQUIPAMIENTOS TÉCNICOS COLECTIVOS, COMUNICACIONES Y OBRAS PÚBLICAS: Agua. Otros.	
OBJETO	MOTOR
LOCALIZACIÓN	CV-570 PK.2, cueva de les Meravelles
USO	Motor de riego
ESTADO	Bueno
DESCRIPCIÓN:	
<p>Nos encontramos ante un motor para el riego de un huerto de naranjos formado por una caseta de máquinas y una balsa. La casa de máquinas se construye sobre una plataforma bastante elevada con muros de contención de mazonería, a la que se accede por una escala de escalones de ladrillo situado formando ángulo con una de las paredes de la balsa. Está formada por una construcción de planta cuadrangular dividida en dos cuerpos. Un primer cuerpo, de planta rectangular alzado con paredes y cubierta de teja árabe a dos vertientes. En un lado se ha adosado otro cuerpo de planta rectangular, bastante más abajo, cobertizo con una vertiente de teja árabe. Este edificio se caracteriza por una composición esmerado de sus fachadas que presentan una disposición simétrica de sus aperturas, las embocaduras de las que se rebuscan con una moldura lisa que se resalta formando orejeras sobre los dinteles, encima las cuales se dispone un remado triangular.</p>

VALOR	Medio-Alto
OBJETIVOS DE CALIDAD	Susceptible a cambio

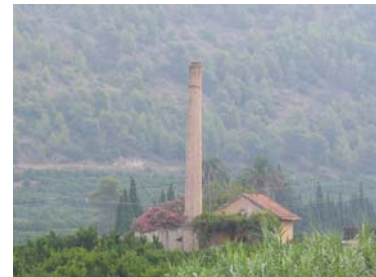
65. EQUIPAMIENTOS TÉCNICOS COLECTIVOS, COMUNICACIONES Y OBRAS PÚBLICAS: Agua. Otros.	
OBJETO	MOTOR
LOCALIZACIÓN	CV-570 PK. 2.1 cueva de les Meravelles
USO	Motor de riego
ESTADO	Bueno
DESCRIPCIÓN:	
<p>Nos encontramos ante un motor de riego perteneciente a un huerto de naranjos: Casa Montalvà, formado por un conjunto de tierras dentro las cuales se localiza una casa residencial temporal, junto a la que se construye el motor. El conjunto del motor está formado por la caseta de máquinas, la chimenea de ladrillo y la balsa. La caseta de máquinas, construida sobre una plataforma elevada con muros de contención de mazonería, está formada por una construcción de planta rectangular, cerrada con paredes que soportan una cubierta de teja alicantina a dos vertientes. Todo y su sencillez, esta caseta se caracteriza por una esmerado composición, que se manifiesta en la disposición simétrica de las aperturas y en la moldura empleada para compartimentar y organizar los lienzos murales. Sobre el lado opuesto en la balsa se ha adosado otro cuerpo de planta rectangular, de menor altura, con cubierta de un faldón. La presencia de una chimenea de ladrillo en la parte posterior nos indica que el vapor ha estado la energía empleada para mover su bomba y por eso la chimenea servía para expulsar los humos y los gases del proceso de combustión.</p>

VALOR	Medio
OBJETIVOS DE CALIDAD	Conservar chimenea

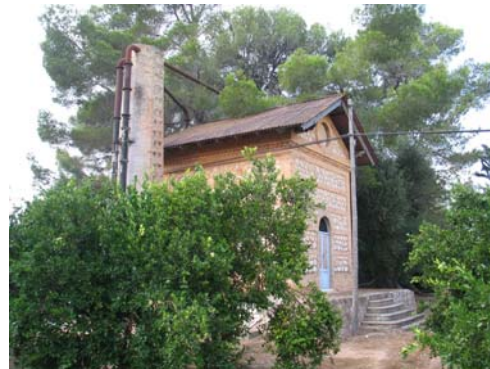
66. EQUIPAMIENTOS TÉCNICOS COLECTIVOS, COMUNICACIONES Y OBRAS PÚBLICAS: Agua. Otros.	
OBJETO	MOTOR
LOCALIZACIÓN	CV-50 PK. 17.7, La Fracà
USO	Motor de riego
ESTADO	Buen estado. La Chimenea se encuentra degollada
DESCRIPCIÓN:	
<p>Está formado por la caseta de máquinas, la chimenea de ladrillo y la baza La caseta de máquinas se construye encima una plataforma con muros de contención, a la que se accede por una escala situada ante la puerta de acceso. Está formada por una construcción de planta rectangular con muros y cobertizo a dos vertientes de planchas metálicas. Los aspectos técnicos y estéticos de las construcciones proyectadas por ingenieros. En la parte posterior se añade un pequeño cuerpo, más estrecho y más abajo, también cobertizo con dos vertientes de teja alicantina, también con socarrenes muy pronunciados. La puerta de acceso se sitúa sobre una de las paredes medianeras. Los tímpanos de los frontones, rebuscados con molduras de ladrillo, se decoran con un oculo La presencia de una chimenea de ladrillo, ahora degollada y reconvertido en elevador de aguas, nos indica que el vapor estuvo la energía empleada para mover su bomba y por eso la chimenea servía para expulsar los humos y los gases del proceso de combustión.</p>

VALOR	Medio
OBJETIVOS DE CALIDAD	Susceptible a cambio

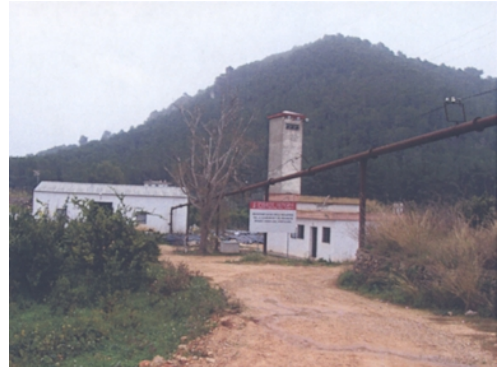
67. EQUIPAMIENTOS TÉCNICOS COLECTIVOS, COMUNICACIONES Y OBRAS PÚBLICAS: Agua. Otros.	
OBJETO	MOTOR Y Balsa DE PORCATER
LOCALIZACIÓN	Por la CV-50 en dirección a Tavernes de la Valldigna
USO	-
ESTADO	Regular
DESCRIPCIÓN:	
<p>El motor y balsa del Porcater se emplazan en el extremo suroriental del término de Alzira, junto al mojón de los cuatro términos, en la partida de La Plana. Se trataba de un artefacto hidráulico, localizado en tierras históricamente de secano, cuyo riego comenzó allá por el primer cuarto del siglo pasado, con la perforación de un primer pozo, de 50 metros de profundidad. La superficie de regadío se reducía a unas cuantas hanegadas de huerta particulares hasta que más recientemente se realizó una nueva perforación, de 200 metros de profundidad. El motor y pozo originario no se hallan activos desde hace décadas atrás, cuando fueron sustituidos por un nuevo motor eléctrico. La obra primigenia es una construcción de mampostería, con el tejado de uralita, adosada a otra con el tejado de teja árabe. Tras ellas dos hay una antigua balsa de riego, ya fuera de uso y de reducidas dimensiones. A cierta distancia del motor antiguo, se halla la nueva perforación, en una casa reciente, de ladrillo, con la torreta eléctrica y tejado plano.</p>

VALOR	Medio-Alto
OBJETIVOS DE CALIDAD	Susceptible a cambio

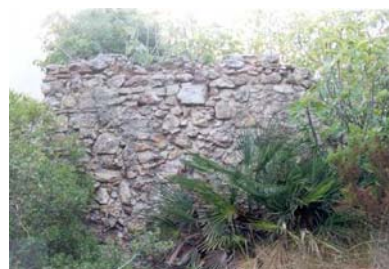
68. PATRIMONIO PREINDUSTRIAL: Pozos de nieve	
OBJETO	NEVERA DE LA MURTA
LOCALIZACIÓN	Latitud: 39° 07' 47"; Longitud: 0° 21' 43"
USO	Ninguno
ESTADO	Bueno, solo falta la cubierta
DESCRIPCIÓN:	
<p>La nevera de la Murta se encuentra ubicada en la vertiente sur del barranco, que corresponde en la zona de sombra, y separada del monasterio. Se trata de un depósito de forma cilíndrica de 7 m. de diámetro, semi-excavada en la vertiente de la montaña, con una profundidad de 6,60 m., y recubierta interiormente en masonería para proteger la nieve de los cambios climáticos. Ésta es singular por tener una planta circular en la zona excavada en la roca y una planta cuadrada en la zona superior, con el techo a dos aguas, teniendo una forma, desde el exterior de caseta rural. Los elementos más interesantes que presenta esta nevera, además de su peculiar planta, son: la escala, que daría acceso a la interior de la nevera para llenarla y extraer la nieve, construida incrustada en la pared con orificios regularizados de ladrillos macizos; las cuatro aperturas, construidas de ladrillo, que fueron incorporadas en la construcción de las neveras en el siglo XVIII, el techo a dos aguas con teja árabe, y un sistema de evacuación de agua que consiste en un simple ripiado de piedras, del que se colaría la agua sobrante.</p>

VALOR	Alto- Muy Alto
OBJETIVOS DE CALIDAD	Conservar

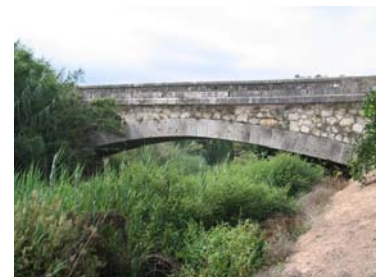
69. EQUIPAMIENTOS TÉCNICOS COLECTIVOS, COMUNICACIONES Y OBRAS PÚBLICAS: Puentes de Sillería, masonería y ladrillo	
OBJETO	PUENTE REC NOU
LOCALIZACIÓN	CV-544 PK. 1.3
USO	Puente
ESTADO	Bueno
DESCRIPCIÓN:	
<p>Puente construido sobre el antiguo camino de Alzira a Tous para salvar el paso sobre el río Verde. Como tal, esta vía en la planimetría del término de Alzira del año 1905, donde parece que ya estaba construido este puente Dos balsas de sillar con las impostas resaltadas del mismo material, sirven de apoyo a un gran arco rebajado de considerable luz que salva toda la anchura del cauce del río. La plementería se construye con masonería, mientras que la rosca del arco se resalta con sillares. Los carcañoles se cierran con paredes de masonería. Este puente ofrece la peculiaridad de presentar el arranque del arco sobre la cota del terreno para facilidad la evacuación de las aguas en caso de avenidas que se producen con bastante frecuencia. Por este motivo la calzada pasa sobre el puente bastante más alta que el terreno circundante, por lo cual, los muros pantalla de masonería, que sobresalen ligeramente ataludados sobre los carcañoles del arco con cadenas cantoneras de sillar, se prolongan hasta el arranque de la rampa.</p>

VALOR	Alto
OBJETIVOS DE CALIDAD	Conservar

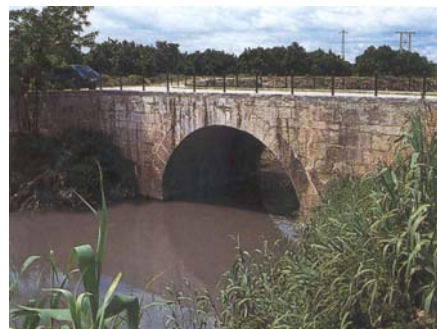
70. EQUIPAMIENTOS TÉCNICOS COLECTIVOS, COMUNICACIONES Y OBRAS PÚBLICAS: Puentes de Sillería, mazonería y ladrillo	
OBJETO	PUENTE DE CARLOS I (dels ulls)
LOCALIZACIÓN	Tramo abandonado del antiguo camino de Valencia a Alzira
USO	Puente
ESTADO	Bueno
DESCRIPCIÓN:	
<p>Nos encontramos ante un puente de sillares de un solo arco de medio punto con una luz de 7,27 m. y de una anchura de 6,87 m. Las pantallas son también de fábrica de sillares. Este puente se construyó al segundo tercio del siglo XVI por el maestro picapedrero Guillermo Torres sobre el antiguo camino foral que unía Valencia con Alzira. Fue reedificado el 1709 al ser destruido por una fuerte riada. Posteriormente se integró en el trazado de la Carretera Provincial de Alzira a Silla, que según la planimetría de Alzira de 1905 ya se encontraba construida en aquella fecha, y estuvo en servicio hasta la década de los años cincuenta del siglo XX cuando se ensanchó la carretera y se desvió su trazado. En datos recientes (1990-91) el puente ha estado restaurado (había caído la dovela de la clave y las barandillas estaban medio derribadas) y su entorno certeramente remodelado. El camino de tierra ha sido recubierto por una calzada y las antiguas barandillas han estado sustituidas por barras metálicas enlazadas con cadenas.</p>

VALOR	Alto
OBJETIVOS DE CALIDAD	Conservar

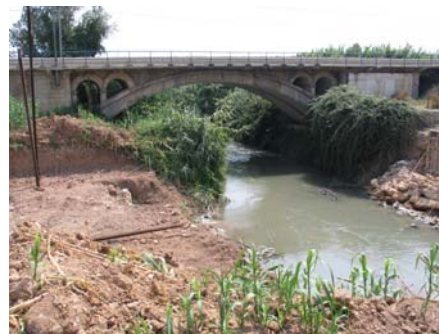
71. EQUIPAMIENTOS TÉCNICOS COLECTIVOS, COMUNICACIONES Y OBRAS PÚBLICAS: FERROCARRILES. Puentes y viaductos	
OBJETO	PUENTE PLA DELS SORELLS
LOCALIZACIÓN	F.C. Valencia-Almansa PK. 78.4
USO	Puente
ESTADO	Bueno
DESCRIPCIÓN:	
<p>Nos encontramos ante un puente construido para salvar el paso sobre el río Verde de la línea de ferrocarril del Grado de Valencia a Xàtiva, la cual entró en servicio el año 1859. Más tarde, a partir de 1925 se duplicó la vía, por lo que muchos puentes metálicos serán sustituidos por otros puentes de fábrica y hormigón como es el que nos ocupa. Este puente, igual que los de Botet en el término de Carcaixent y el de Xàtiva sobre el río Canyoles fueron proyectados por el ingeniero Enrique García Reyes en 1925 siguiendo un modelo pareciendo. El puente está formado por arcos rebajados asentados sobre pilares con tajamares construidos con hormigón. Los paramentos son de masonería rejuntada. El arco central, de mayor luz, queda aligerado por arquetas, donde los menores tienen los tímpanos de masonería. Según Inmaculada Aguilar, este modelo mixto de puente de hormigón y fábrica se basa los estudios y realizaciones de J. E. Ribera en los primeros años del siglo XX. Posteriormente se ha ampliado la anchura del puente añadiendo un tablero de cemento armado que se apoya sobre los tajamares, alterante así en cierta medida la imagen original del puente</p>

VALOR	Alto
OBJETIVOS DE CALIDAD	Conservar

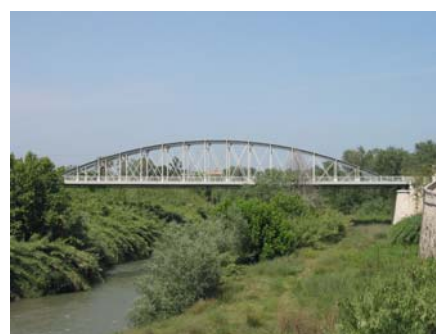
**72. EQUIPAMIENTOS TÉCNICOS COLECTIVOS, COMUNICACIONES Y OBRAS PÚBLICAS:
CAMINOS Y CARRETERAS. Puentes de hierro**

OBJETO	PUENTE DE HIERRO
LOCALIZACIÓN	CV-510
USO	En uso
ESTADO	Bueno
DESCRIPCIÓN:	
<p>Nos encontramos ante un puente de hierro que se construyó entre 1911 y 1918 para salvar el paso de la carretera de Valencia a Xàtiva a su paso por el río Júcar. Este puente se construyó para sustituir al puente de Santo Gregori –derribado el 1921-, construido con sillares, que obstaculizaba el paso de la agua en caso de fuertes crecidas, motivo por el que se eligió un tipo de puente de hierro por posibilitar este material el salvar grandes luces sin introducir ningún punto de apoyo sobre el cauce del río que impidiera su desagadero. Según C. Sanchis fue encargado por la Dirección General de Obras Públicas al ingeniero E. González Granda, con un presupuesto de 400.000 ptas. El resultado es un puente de gran esbeltez, de 72 m. construido todo con estructura metálica con uniones roblonadas, formados por dos arcos paralelos separados entre sí 6,01 m. y unidos por la parte superior con vigas de celosía de hierro, de los cuales cuelga el tablero con tirantes. La altura del arco es de 8,90 m. Toda la estructura se refuerza transversalmente con la presencia de grandes cruces de Santo Andreu</p>

VALOR	Alto
OBJETIVOS DE CALIDAD	Conservar

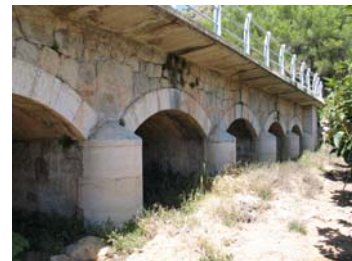
73. EQUIPAMIENTOS TÉCNICOS COLECTIVOS, COMUNICACIONES Y OBRAS PÚBLICAS: Puentes de Sillería, mazonería y ladrillo	
OBJETO	PUENTE DE L'ESTRET
LOCALIZACIÓN	CV-50. PK. 16.1
USO	Sin uso
ESTADO	Bueno
DESCRIPCIÓN:	
<p>Puente construido sobre el trazado de la carretera de tercer orden de la de Silla a Alicante a Real de Montroi para salvar el paso sobre el barranco del Estrecho. Según Carreras Candi, ninguna a las primerizas del siglo XX ya estarían concluidas las obras a su paso por el término de Alzira, motivo por el que podemos datar este puente en las últimas décadas del siglo XIX El puente está formado por 12 arcos de piedra labrada, todos los arcos tienen la misma luz, excepto los tres centrales que salvan el lecho del barranco, que son más anchos. El desnivel entre el cauce y la calzada se salva con muros pantalla con cadenas cantoneras de sillar. El puente sufrió una ampliación de la calzada consistente en la disposición de una losa de cemento armado en cada lado, con lo que desaparecieron los pretilos originales de fábrica que fueron sustituidos por las actuales barandillas metálicas Desde los años ochenta del siglo XX el puente se encuentra fuera de servicio al ser desviado el trazado de la carretera para eliminar la curva que formaba a su paso sobre el barranco del Estrecho.</p>

VALOR	Alto
OBJETIVOS DE CALIDAD	Conservar

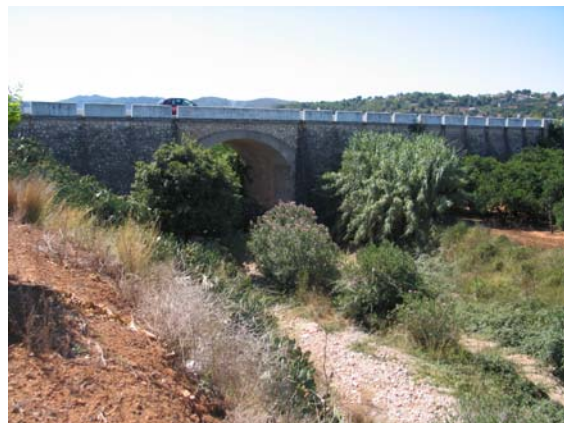
75. EQUIPAMIENTOS TÉCNICOS COLECTIVOS, COMUNICACIONES Y OBRAS PÚBLICAS: Puentes de Sillería, mazonería y ladrillo	
OBJETO	PUENTE SOBRE EL BARRANCO DE LA MURTA
LOCALIZACIÓN	CV-510. PK 1.9, sobre el barranco de la Murta
USO	En uso
ESTADO	Bueno
DESCRIPCIÓN:	
<p>Nos encontramos ante un puente de sillares de un solo arco que fue construido para salvar el paso de la Carretera Provincial de Alzira a Favareta sobre el barranco de la Murta. Según Carreras Candi, la mitad de su trazado ya se encontraba construido el año 1885, motivo por el que podemos situar la construcción de este puente unos años antes de esta fecha. El puente consta de un arco que se asienta sobre paredes enmarcadas con las cadenas cantoneras de sillar. La plementería de la vuelta es de ladrillo colocado de lado, mientras que la rosca se de sillar. La calzada ha sido ampliada por un lado. Se ha empleado la fábrica de mazonería rejuntada, excepto la rosca del arco que es de hormigón. Con esta ampliación han desaparecido los pretilos de protección originales que han estado sustituidos por otros de hormigón</p>

VALOR	Alto
OBJETIVOS DE CALIDAD	Conservar

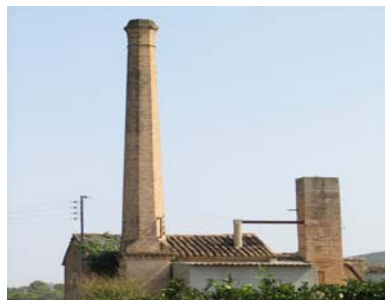
78. EQUIPAMIENTOS TÉCNICOS COLECTIVOS, COMUNICACIONES Y OBRAS PÚBLICAS: Agua-Otros	
OBJETO	POZO Y CHIMENEA (LA COVA DE LES MERAVELLES)
LOCALIZACIÓN	CV-570. PK 1.8
USO	Pozo a motor
ESTADO	Bueno
DESCRIPCIÓN:	
<p>Motor de riego perteneciente a una explotación citrícola que se compone de la caseta de máquinas, la chimenea de ladrillo y la balsa. La caseta está formada por un cuerpo de planta cuadrangular de dos crujías alzado con muros de mazonería y cadenas cantoneras de ladrillo y cobertizo de teja árabe a dos vertientes. La puerta de acceso se encuentra en un lado de la fachada, precedida por una escala con escalones de ladrillo. A un lado se ha añadido otro cuerpo más estrecho y más abajo, también con dos crujías cubiertas con dos faldones de teja árabe, junto al que hay una torrecilla de ladrillo que sirve de respiradero. La presencia de una chimenea de ladrillo nos indica que el vapor fue la energía empleada para mover su bomba y por eso la chimenea servía para expulsar los humos y los gases del proceso de combustión. Siguiendo el modelo habitual de la época, se asienta sobre una baza cuadrada, mientras que el cañón, de forma tronco-cónica, para impedir por la parte superior la entrada de aire frío y facilitar así una corriente de aire por inversión térmica, presenta sección octogonal.</p>

VALOR	Alto
OBJETIVOS DE CALIDAD	Conservar

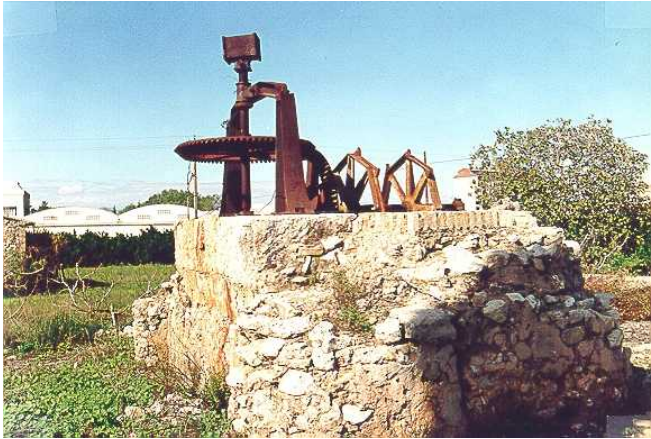
89. EQUIPAMIENTOS TECNICOS COLECTIVOS, COMUNICACIONES Y OBRAS PÚBLICAS.	
Agua. Norias.	
OBJETO	NORIA DEL CAMINO DE LA ARENA
LOCALIZACIÓN	Camino de la arena. Pol. 61; Par. 99
USO	Ninguno
ESTADO	Bueno
DESCRIPCIÓN:	
<p>Es una de las pocas norias que quedan en pie en la Ribera. Las instalaciones se conserven bien, pero peligran en desaparecer. Faltan algunas piezas y las barras de madera donde se enganchaba al animal. El brocal del pozo esta construido sobre una andana de aproximadamente un metro de altura. Esta andana está hecha con un margen de piedra trabada con tierra i relleno de escombros y tierra. Esta altura del brocal del pozo está hecha con la intención de que después el agua extraída, pueda ser distribuida por los campos. Sobre este brocal y su interior se han puesto las ruedas y toda la maquinaria la noria.</p>

<p>en de</p>
VALOR	Alto
OBJETIVOS DE CALIDAD	Conservar

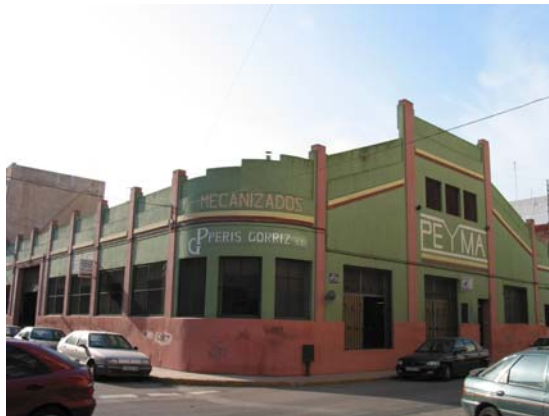
90. PATRIMONIO INDUSTRIAL. CONJUNTO Y ELEMENTOS ARQUITECTÓNICOS VINCULADOS CON EL PATRIMONIO INDUSTRIAL - Almacenes	
OBJETO	TALLER
LOCALIZACIÓN	C/ Salvador Perlés, 14; C/ Sagunt, 29-33
USO	Taller de maquinària agrícola
ESTADO	Bueno
DESCRIPCIÓN:	
<p>Conjunto formado por una nave industrial construida sobre una parcela cantonera, con el chaflán redondeado, con lo que es crea una continuidad entre las fachadas lateral y la delantera. Estas se articulan con pilastras asentadas sobre el zócalo que compartimentan verticalmente el espacio y que en la fachada lateral se corresponden con los pilares que sustentan las armaduras de la cubierta. Entre los pilares se abren a partir del zócalo ventanales horizontales para iluminar el interior. Estos pilares sobresalen sobre el ampito que remata las fachadas y que esconde la cubierta. La fachada delantera se compartimenta en tres calles con hastial graonado que oculta la cubierta.</p>

VALOR	Medio- Alto
OBJETIVOS DE CALIDAD	Susceptible a cambio de uso o modificación

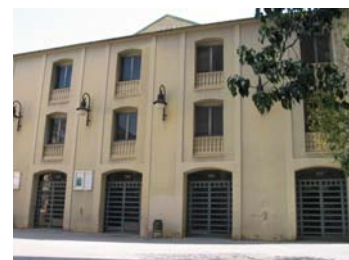
91. ARQUITECTURA CIVIL. EDIFICIOS SOCIOCULTURALES - Teatro	
OBJETO	GRAN TEATRO
LOCALIZACIÓN	Plaza d'Alborxí, 1; N°cad. 14667/38
USO	Sala polivalente
ESTADO	Bueno
DESCRIPCIÓN:	
<p>El conjunto está formado por un cuerpo de tres plantas de una crujía paralela a la fachada recayente a la plaza Alborgí donde se encuentra la fachada principal y las cuatro puertas que sirven de acceso al recinto centradas sobre el eje de simetría. Sobre la pared posterior se adosa el cuerpo del teatro propiamente dicho, dividido en tres cuerpos, el central, mucho más ancho que se corresponde con el patio de butacas, con cubierta en dos vertientes, y los laterales, más estrechos y un poco más bajos, con cubierta en una vertiente. Las fachadas lateral y posterior presentan igualmente una composición bastante esmerado. La desornamentación del exterior contrasta con la riqueza decorativa de sus interiores. La platea se articula con estructura de hierro y decoración "arte nouveau" tanto en los mismos elementos metálicos como en los ornamentos sobrepuestos, con dibujos y bajos relieves naturalistas. El teatro estuvo rehabilitado por parte del Ayuntamiento de Alzira y reabierto el año 1982. El año 2003 sufrió un incendio al escenario que hizo afectar ligeramente a su interior, motivo por el que en estos momentos se encuentra en proceso de restauración.</p>

VALOR	Alto
OBJETIVOS DE CALIDAD	Conservar

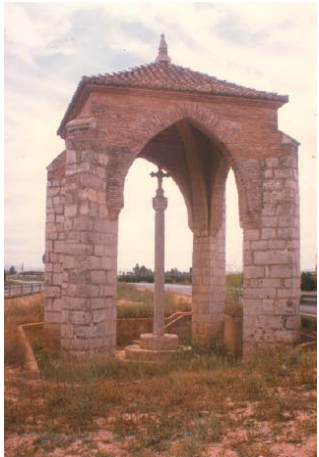
103. PATRIMONIO CULTURAL	
OBJETO	CRUZ CUBIERTA
LOCALIZACIÓN	Carretera CV-42 Km 23 (Arrabal de Santa Maria) a 2 Km al norte del casco urbano
USO	In uso específico
ESTADO	Restaurada
DESCRIPCIÓN:	
<p>Según la tradición, en este lugar murió Jaume I cuando iba camino de Valencia. Responde a la tipología clásica de cruz de término gótica como el basamento con cuatro plataformas circulares, el fuste poliédrico en el que se engastaban el capitel y la cruz y el baldaquino cuadrado formado por cuatro pilastres se sillería dispuestas en diagonal sobre las que se apoyan los arcos apuntados de ladrillo también originales. La restauración restituyó el capitel y la cruz y restauró la bóveda y la cubierta que en la actualidad es de teja árabe a cuatro aguas y pináculo de remate.</p>

VALOR	Alto
OBJETIVOS DE CALIDAD	Conservar

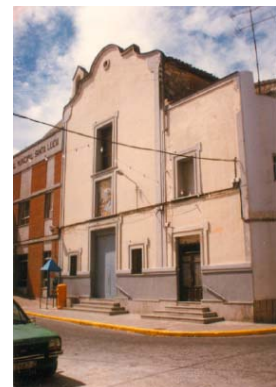
107. EDIFICIOS RELIGIOSOS: Iglesias	
OBJETO	IGLESIA DE LA ENCARNACIÓN
LOCALIZACIÓN	C/ L'Onda, 2 C/ San Vicente Paúl,33
USO	Religioso
ESTADO	Regular
DESCRIPCIÓN:	
<p>Iglesia con la configuración y ornamentación característica de las pequeñas ermitas o iglesias rurales. Disposición en tres naves con capillas entre contrafuertes y bóveda de cañón con lunetos. La decoración barroca de cornisas y el retablo mayor son probablemente añadidas posteriormente a la estructura original de la iglesia. En el resto del edificio la decoración es austera con ligeras cintas doradas orlando los elementos estructurales. Consideración especial merece el zócalo cerámico con motivos florales probablemente original del XVIII. Exteriormente, la fachada presenta una desafortunada remodelación con huecos, recercados, remates curvos, impostas que ocultan el verdadero interés de la iglesia que se encuentra en su sencillez tanto estructural como ornamental.</p>

VALOR	Alto
OBJETIVOS DE CALIDAD	Conservar

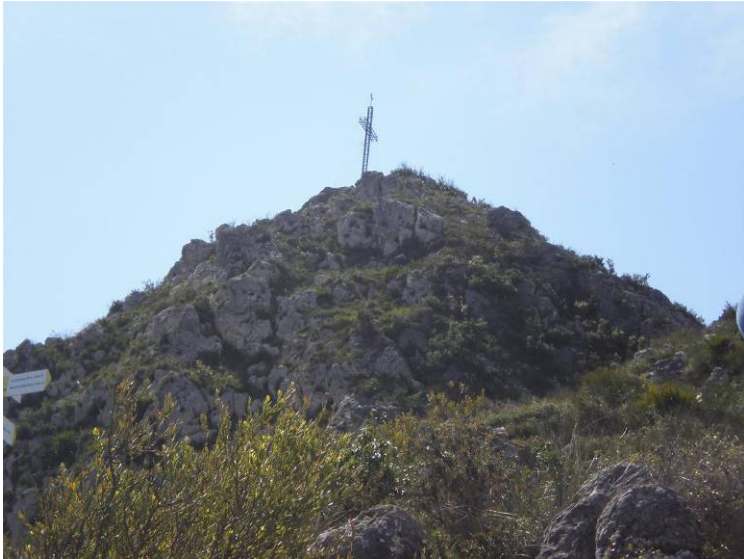
109. PATRIMONIO RITUAL: CRUCES	
OBJETO	CRUZ DEL CARDENAL
LOCALIZACIÓN	Sierra de Corbera
USO	
ESTADO	Bueno
DESCRIPCIÓN:	
<p>Se trata de una cruz de forja negra localizada en uno de los picos más emblemáticos del paraje municipal de la Murta y la Casella. Desde esta zona se disfruta de unas impresionantes vistas de todo el valle y del litoral.</p>

VALOR	Alto
OBJETIVOS DE CALIDAD	Conservar
