1. EDIFICIOS DOTACIONALES: EDIFICIOS ADMINISTRATIVOS PÚBLICOS - CASAS CONSISTORIALES	
OBJETO	CASA CONSISTORIAL
LOCALIZACIÓN	C/ San Roque y Plaza de Casassús (dentro de Conjunto Histórico Alzira)
USO	Administrativo
ESTADO	Declaración singular
DESCRIPCIÓN:	
<p>Se trata de un edificio construido entre 1547 y 1606. El edificio se organiza en torno a una galería rectangular, alrededor de la cual se disponen las diferentes dependencias. Se trata de un edificio cuadrangular, cubierto a tres aguas con teja árabe.</p>

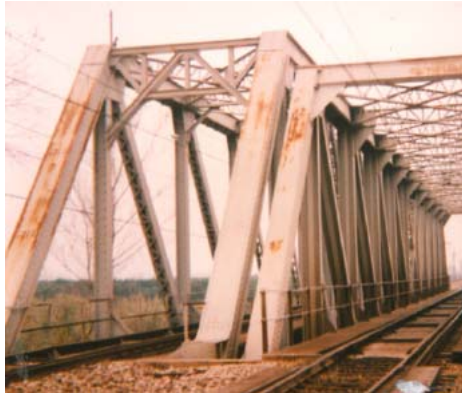
110. EQUIPAMIENTOS TÉCNICOS COLECTIVOS, COMUNICACIONES Y OBRAS PÚBLICAS: Puentes	
OBJETO	Puentes METÁLICOS DE LA VIA FÉRREA
LOCALIZACIÓN	Partida materna
USO	Puente ferrocarril
ESTADO	Regular
DESCRIPCIÓN:	
<p>Puentes metálicos sobre el río Xúquer en la división de términos Alzira-Carcaixent. Aparentemente se asemejan ambos puentes, pero existen dos manifiestas diferencias que los distinguen a primera vista, así el más antiguo se halla en un nivel inferior respecto al más reciente, y el dintel frontal también es diferente, con una viga horizontal reforzada por escuadras laminadas, mientras que el segundo, de parte más airoso, se cierra por gráciles tirantes.</p>

VALOR	Alto
OBJETIVOS DE CALIDAD	Conservar

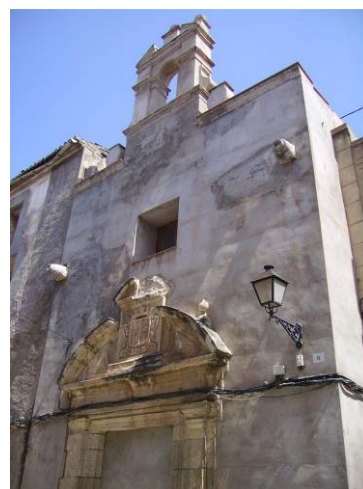
OBJETO	MONASTERIO DE SANTA LUCÍA
LOCALIZACIÓN	C/ Santa Lucía, 26
USO	Ninguno
ESTADO	Restaurada
DESCRIPCIÓN:	
<p>Antiguo monasterio de Santa Lucía y primitivo hostel municipal, del que subsiste la portada renacentista de la iglesia, de composición simétrica, con unas bases sobre las que apoyan las pilastras de piedra labrada que sustentan el arquitrabe adornado con triglifos y metopas. Rematada con frontón circular partido en cuyo centro se coloca el escudo de la Villa. Tras ella el muro de ladrillo rematado con espadaña y del que sobresalen dos grandes gárgolas de piedra. Adosado el inmueble del convento, con interesante fachada, huecos y restos pictóricos. En el interior destacar los estucados de la nave de la iglesia, frisos cerámicos y parte del claustro.</p>	
VALOR	Alto
OBJETIVOS DE CALIDAD	Conservar

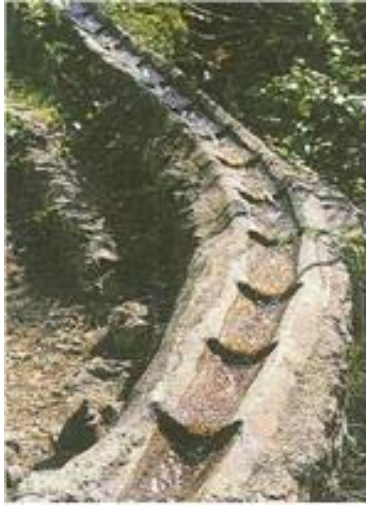
115. EQUIPAMIENTOS TECNICOS COLECTIVOS, COMUNICACIONES Y OBRAS PÚBLICAS: AGUA - Otros	
OBJETO	CANAL DE LA MURTA
LOCALIZACIÓN	Valle de la Murta
USO	Riego
ESTADO	Bueno
DESCRIPCIÓN:	
<p>Conducción de agua que forma parte de las extensas obras hidráulicas que abastecen al monasterio de la Murta, desde el manantial hasta las balsas. Parte de su tramo, se encuentra sobre el acueducto de la Murta anteriormente descrito.</p>

VALOR	Alto-Muy Alto
OBJETIVOS DE CALIDAD	Conservar
